ETAT DES LIEUX D'ENTREE du 05/07/2019

N° dossier : 92

Le Logement	Appartement
Plusieurs niveaux	SDC 10 RUE MAGNOL 10 RUE MAGNOL 34000 MONTPELLIER

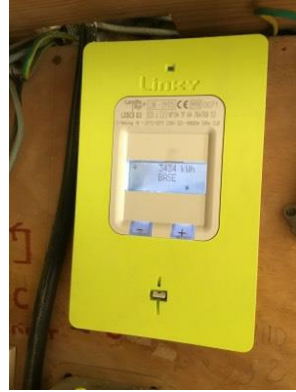
Nom	Fournisseur	N° Série	Relevé	Etat général	Fonctionnement	Détail	Photo
Compteur électrique			3434kwh			Dans hall d'entrée noté 2G Ex loc Mlle Koch Gaïa	1

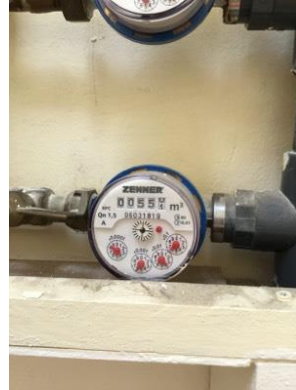
Nom	Fournisseur	N° Série	Relevé	Etat général	Fonctionnement	Détail	Photo
Compteur d'eau froide			550m3		Ne fonctionne pas	Sur pallier, celui du bas	1

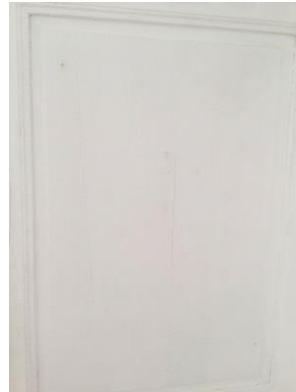
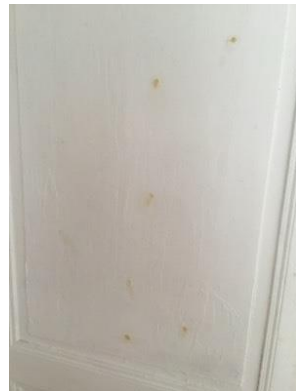
Elément : Porte

Equipement	Nature	Surface	Etat général	Fonctionnement	Détail	Photo
Porte	en bois	0	Etat d'usage		Écaillée sur le côté, impressions rebouchage à l'intérieur et extérieur jauni, gondolé, impression que ça va s'écailler	2
Sol	carrelage ancien	0	Etat d'usage		fissuré	
Porte-fenêtre	bois avec vitre	0	Etat d'usage		Joints grossiers, écaillée int et ext	
Mur	tapisserie repeint	0	Bon état		Traces rebouchage, traces de rebouchage, traces de meuble	
Plafond	peinture	0			Traces dégât des eaux: jaunissement, plafond fissuré	1
Plinthes	carrelage	0	Etat d'usage		De nombreux carreaux fêlés, espace entre sol et plinthe, très abîmé vers porte fenêtre, carreau manquant sous porte fenetre, silicone

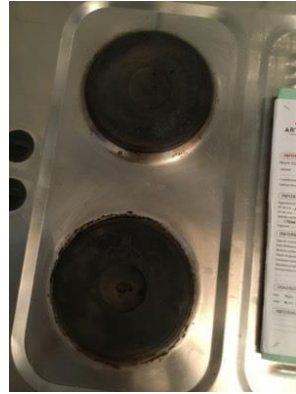
**Logement****Coin cuisine****Elément** : Plaques de cuisson**Photo prise le** : 05/07/2019 à 10:56:26

Logement		Coin cuisine				
Equipement	Nature	Surface	Etat général	Fonctionnement	Détail	Photo
Sol	carrelage ancien	0	Etat d'usage		fissuré	
Plinthes	carrelage	0	Etat d'usage		fissuré, trace de peinture, carreaux manquants à l'entrée	
Plaques de cuisson	Electriques x2	0			Traces de cuisson, fonctionne	1
Plafond	peinture	0	Bon état			
Meuble évier	2 portes	0	Bon état		Se décolle au dessus des portes, traces, champs se décollent à l'intérieur	2
Evier	1 bac 1 égouttoir	0	Bon état		Joints jaunis, points de moisissures	2
Cumulus		0	Bon état			1
Mur	tapisserie, faïence	0	Bon état		Faïence: 2 crochets dont 1 crochet, traces de joints, fissuré à gauche de l'évier Tapisserie: traces, écailles, 1 crochet	
Element haut	2 x 2 portes : int étagères recouvertes de PP adhésif, traces et impacts	0	Etat d'usage		Ancien	2

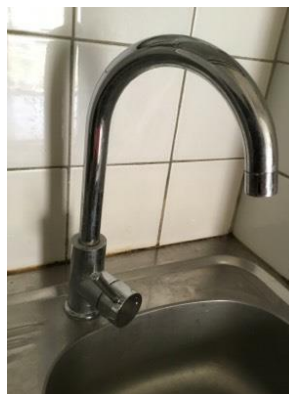
Élément de plomberie : Mitigeur

Elément de plomberie	Quantité	Etat général	Fonctionnement	Détail	Photo
Siphon	1	Neuf			
Arrivée d'eau lave vaisselle	1		Sous réserve de mise en route		
Evacuation	1	Bon état	Fonctionne		
Mitigeur	1	Bon état	Fonctionne	Calcaire à la base	1

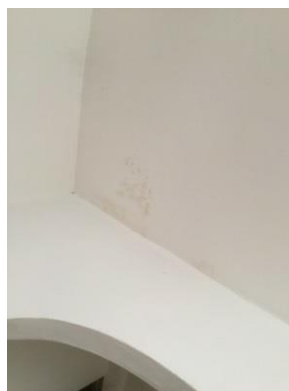
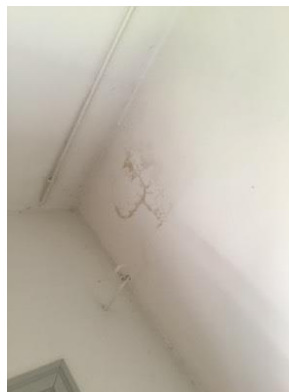
Élément : Plafond

Logement		Séjour				
Equipement	Nature	Surface	Etat général	Fonctionnement	Détail	Photo
Crochets pour tringle		0			Ancien	
Plinthes	carrelage	0	Etat d'usage		Plusieurs fêlés, éclats, traces de peinture	
Volets	bois, 2 battants	0	Écailles à l'extérieur			
Plafond	peinture	0	Etat d'usage		Crochet, traces dégât des eaux à 2 endroits, fissuré entre mur et plafond	2
Mur	tapisserie peint en blanc	0	Etat d'usage		Quelques petites marques sur le bas, éclaboussures, traces, traces de meuble, trous rebouchés, un trou au dessus porte	
Porte-fenêtre	2 vantaux, double vitrage, bois	0	Bon état			
Sol	carrelage ancien	0	Etat d'usage		Fissure importante vers porte fenêtre

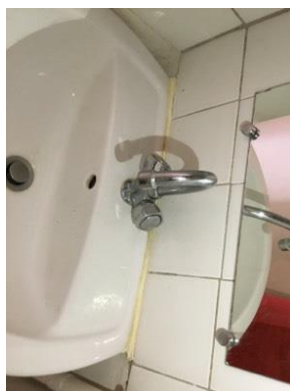
Élément de plomberie : Robinet eau froide

Elément de plomberie	Quantité	Etat général	Fonctionnement	Détail	Photo
Flexible de douche	1	Etat d'usage	Fonctionne		
Robinet eau froide	1	Bon état		Mousseur calcaire	1
Evacuation	1	Bon état	Fonctionne		
Mitigeur douche	1	Bon état	Fonctionne		
Robinet eau chaude	0			Idem eau froide	
Siphon lavabo	1	Bon état	Fonctionne		
Bonde lavabo	1	Bon état	Fonctionne		
Douchette	1	Bon état	Fonctionne		
Evacuation douche	1	Bon état	Fonctionne		
Joint lavabo	0	Bon état		Jauni

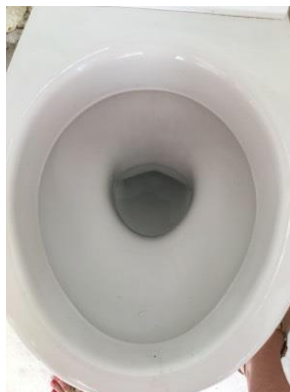
Élément : Cuvette

Equipement	Nature	Surface	Etat général	Fonctionnement	Détail	Photo
Réservoir		0	Bon état			
Mur	peinture	0	Etat d'usage		Taches, dégoulinures, peinture non lisse	
Sol	Brut	0			Recouvert d'un Lino mal découpé	
Fenêtres	PVC	0				
Cuvette	porcelaine	0	Bon état			1
Plafond	peinture	0	Etat d'usage		Terni	
Abattant		0	Bon état			
Porte	en bois	0			Taches, écailles, trous, targette difficile à manipuler 1 baguette bois rajoutée qui se décolle, traces peinture bleu sur baguette plastique, targette ne fonctionne pas de l'intérieur	
Equipement électrique		Quantité	Etat général	Fonctionnement	Détail	Photo
Applique		1		Fonctionne	Vasque + ampoule	
Elément de plomberie		Quantité	Etat général	Fonctionnement	Détail	Photo
Chasse d'eau		1		Fonctionne	Tirette neuve	
Robinet d'arrêt		0		Non vérifiable
